莞城水仙庙 17 号房屋

房屋结构安全鉴定报告书

广达鉴字【2020】18033 号

房屋结构安全鉴定报告

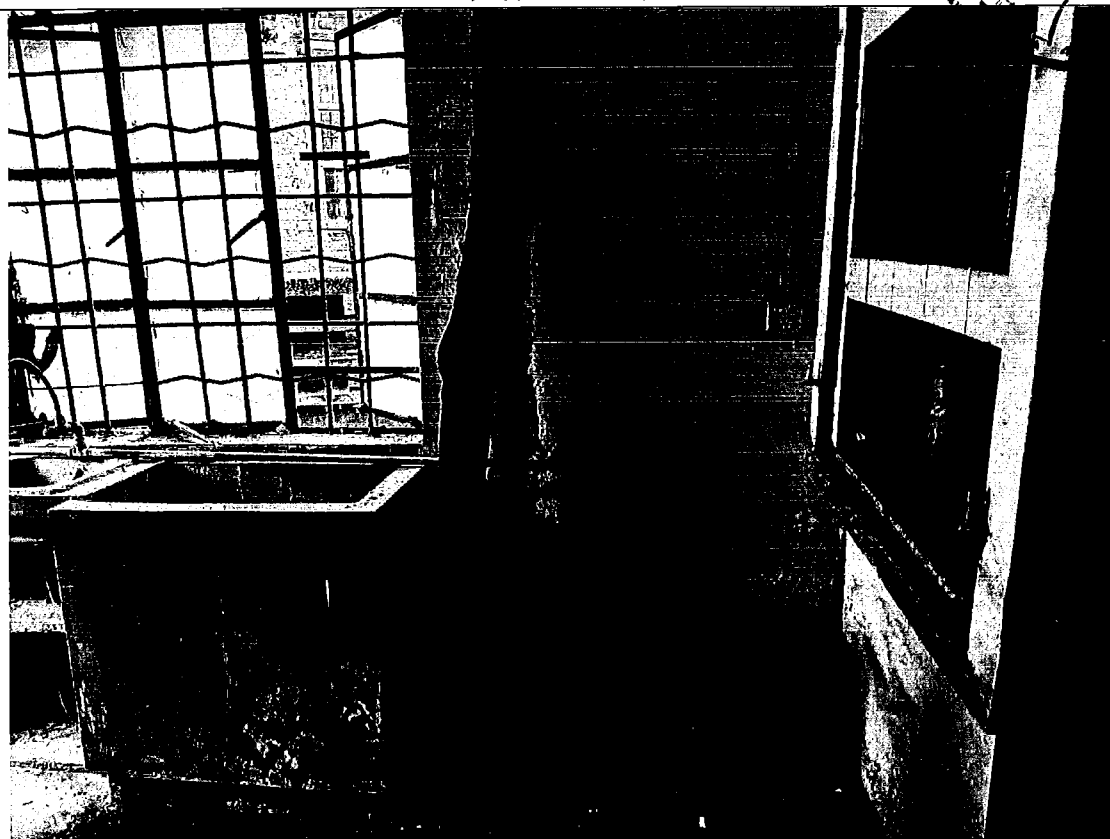
建筑物损坏照片

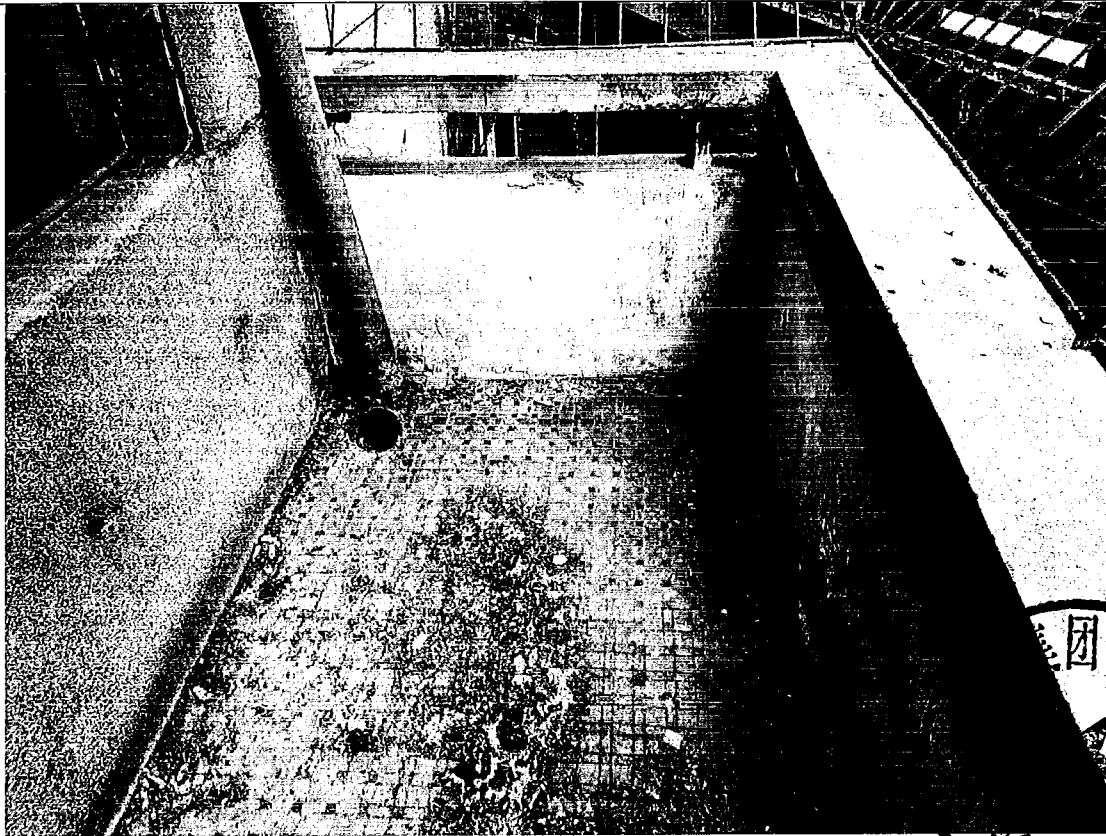
建筑物损坏照片

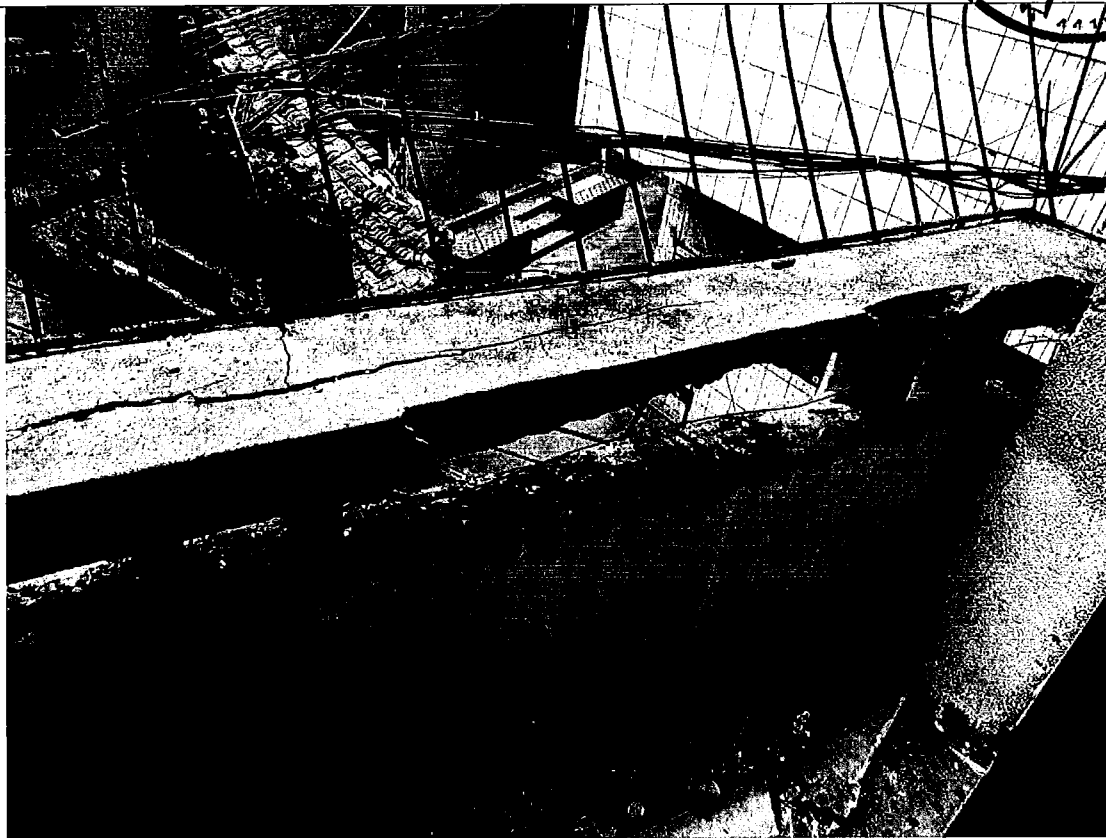
建筑物损坏照片

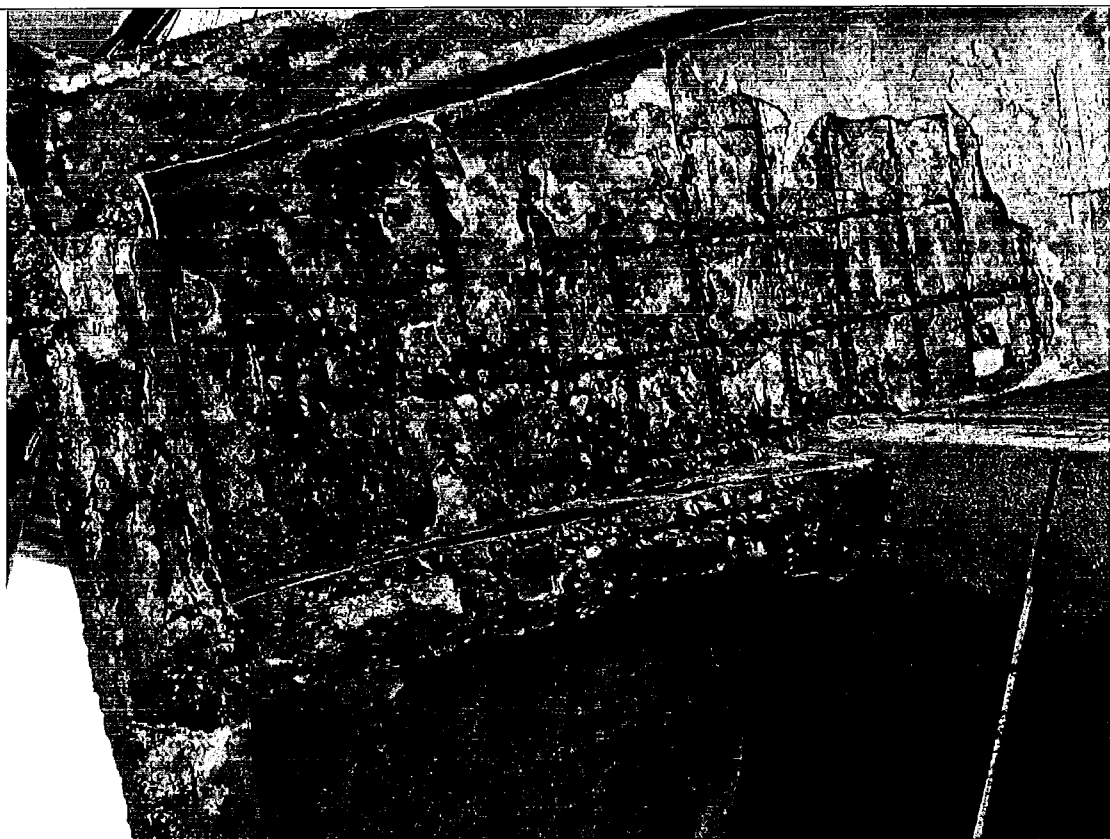
建筑物损坏照片

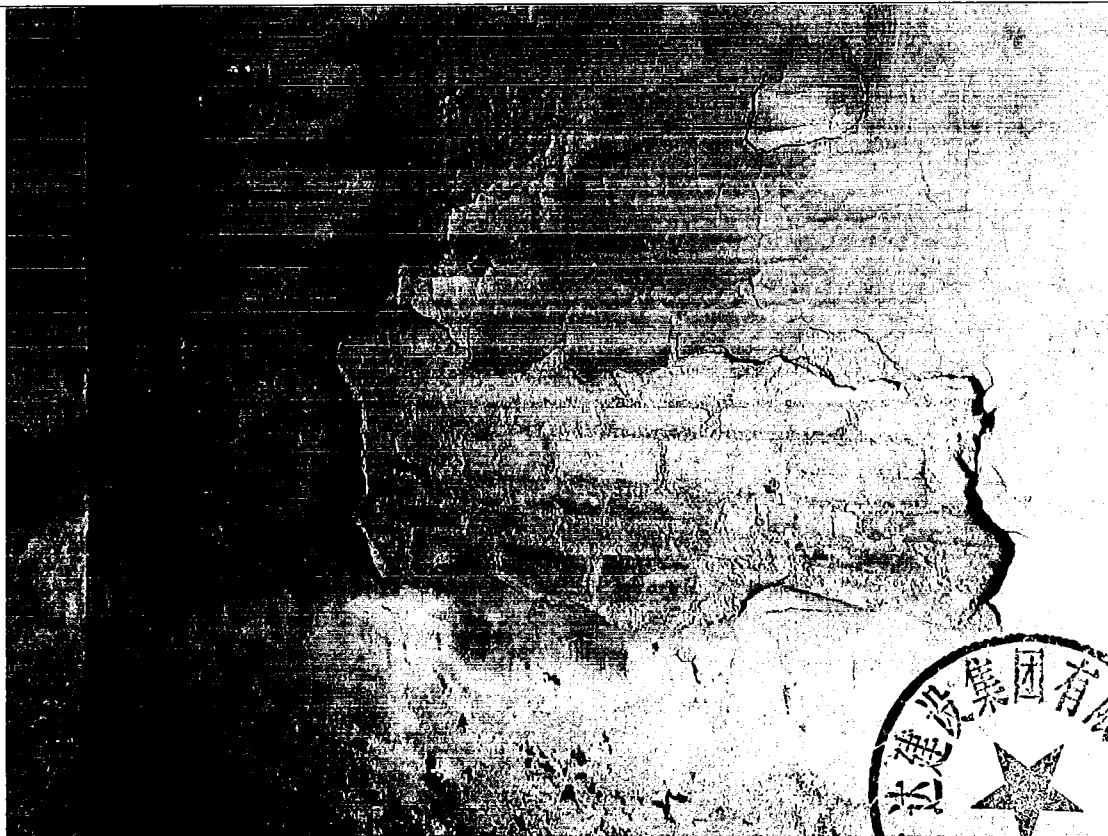
建筑物损坏照片

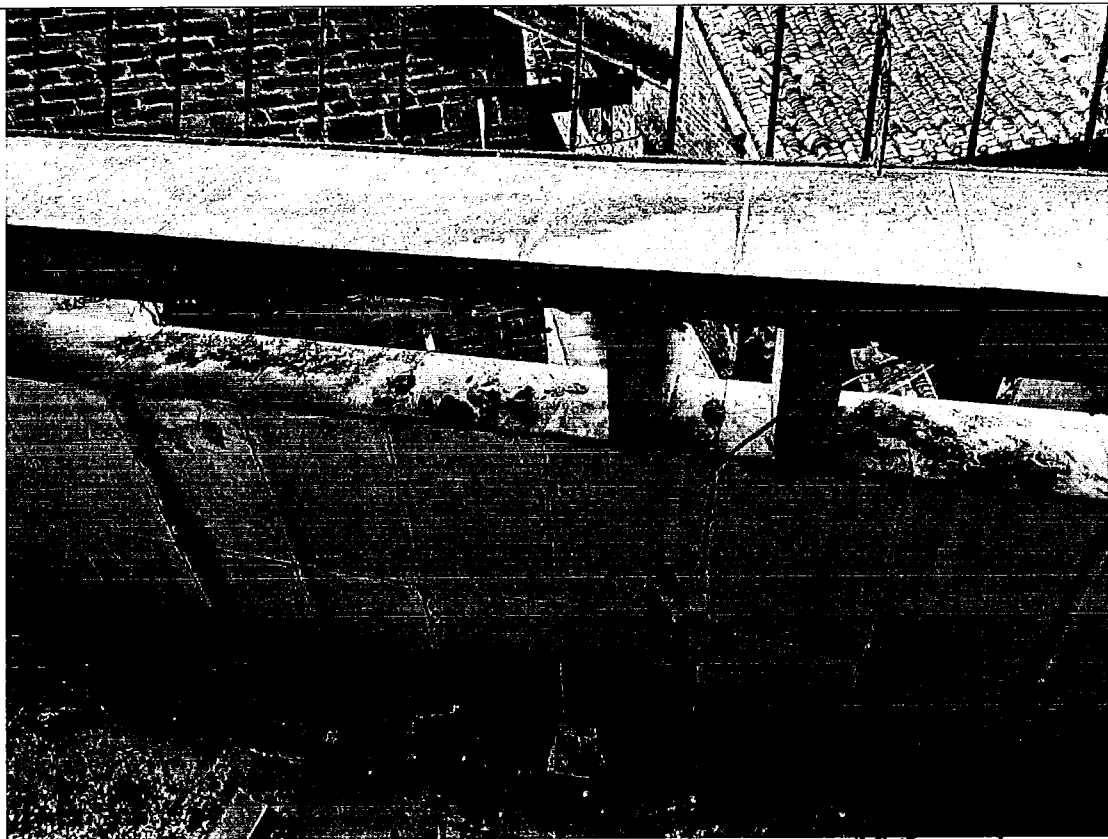
建筑物损坏照片

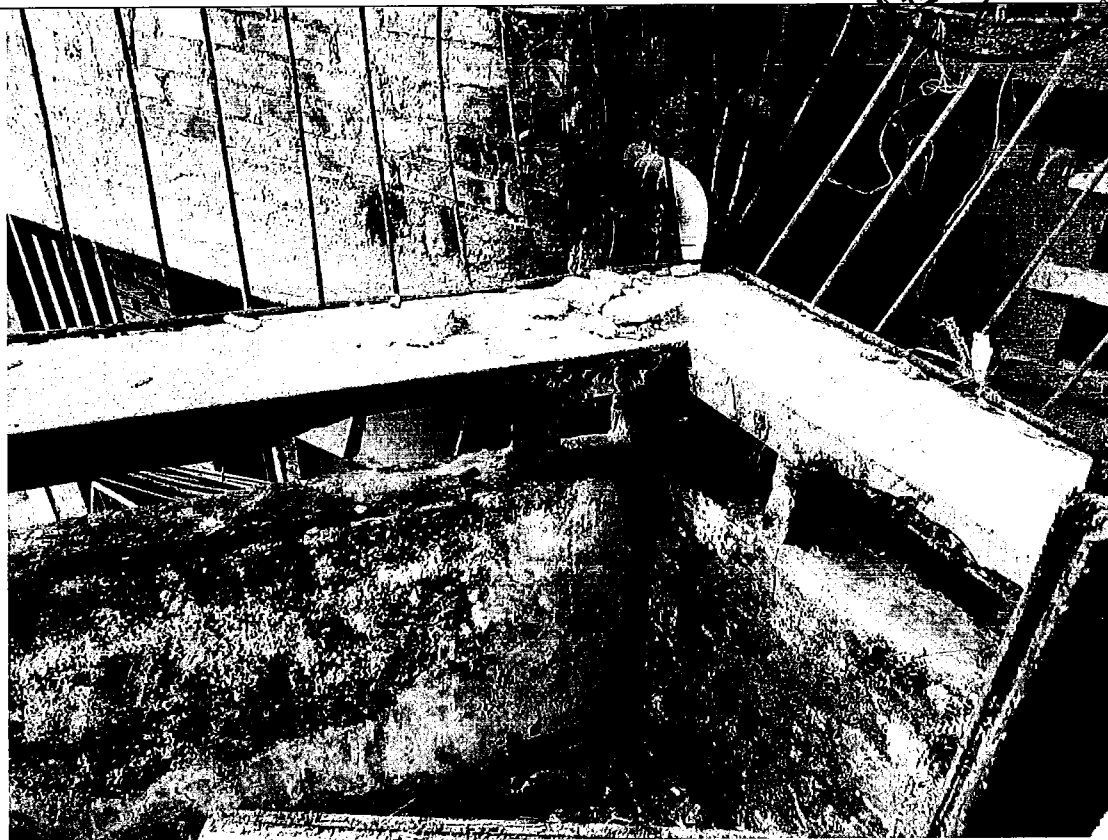
建筑物损坏照片

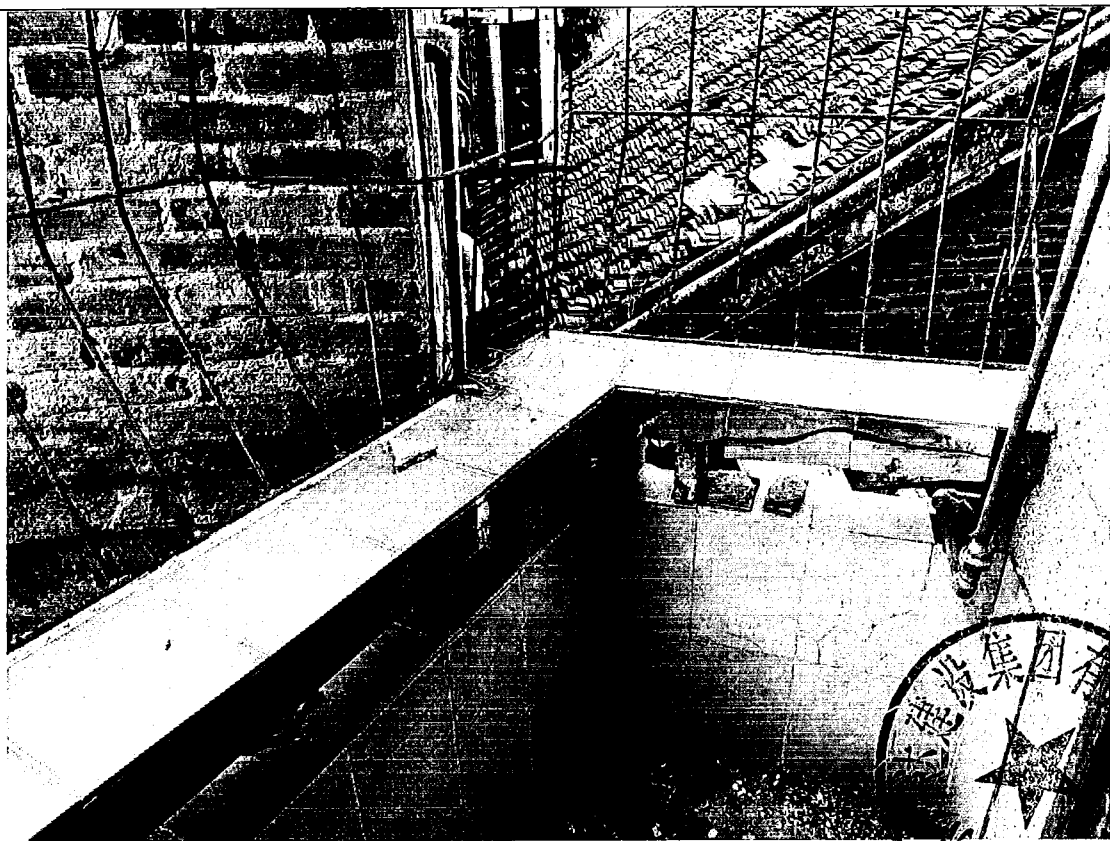
建筑物损坏照片

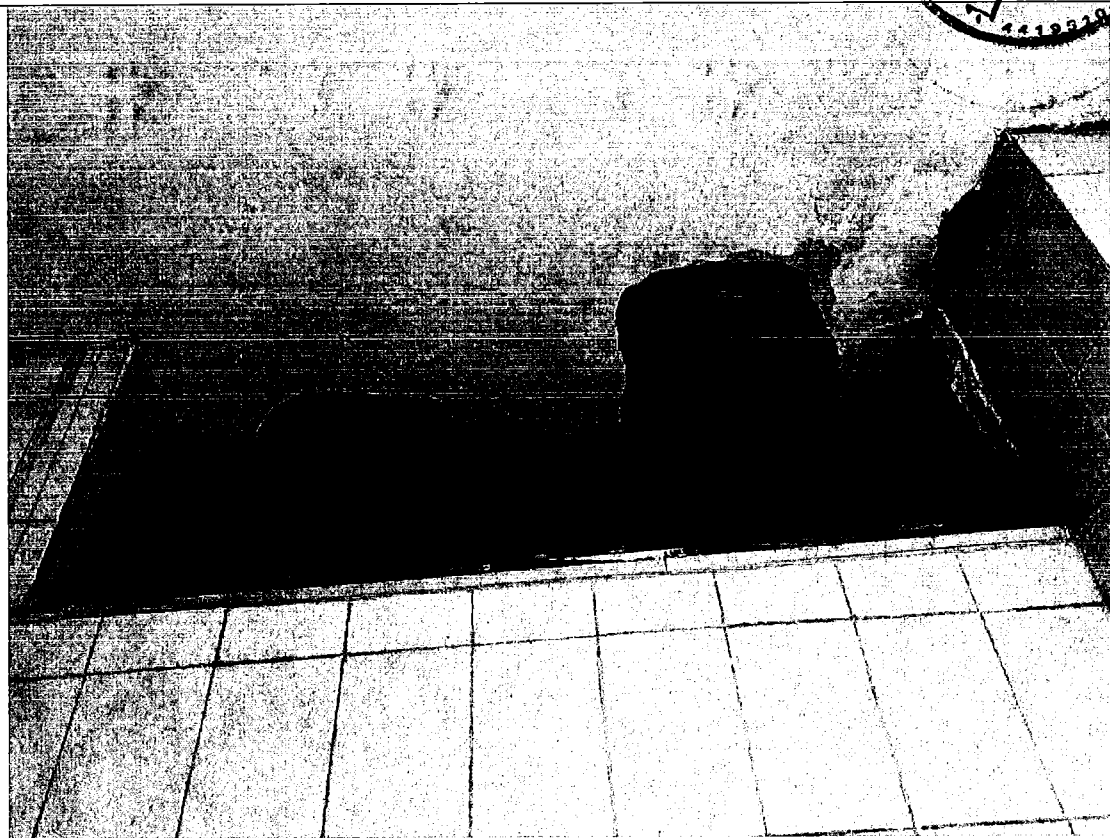
建筑物损坏照片

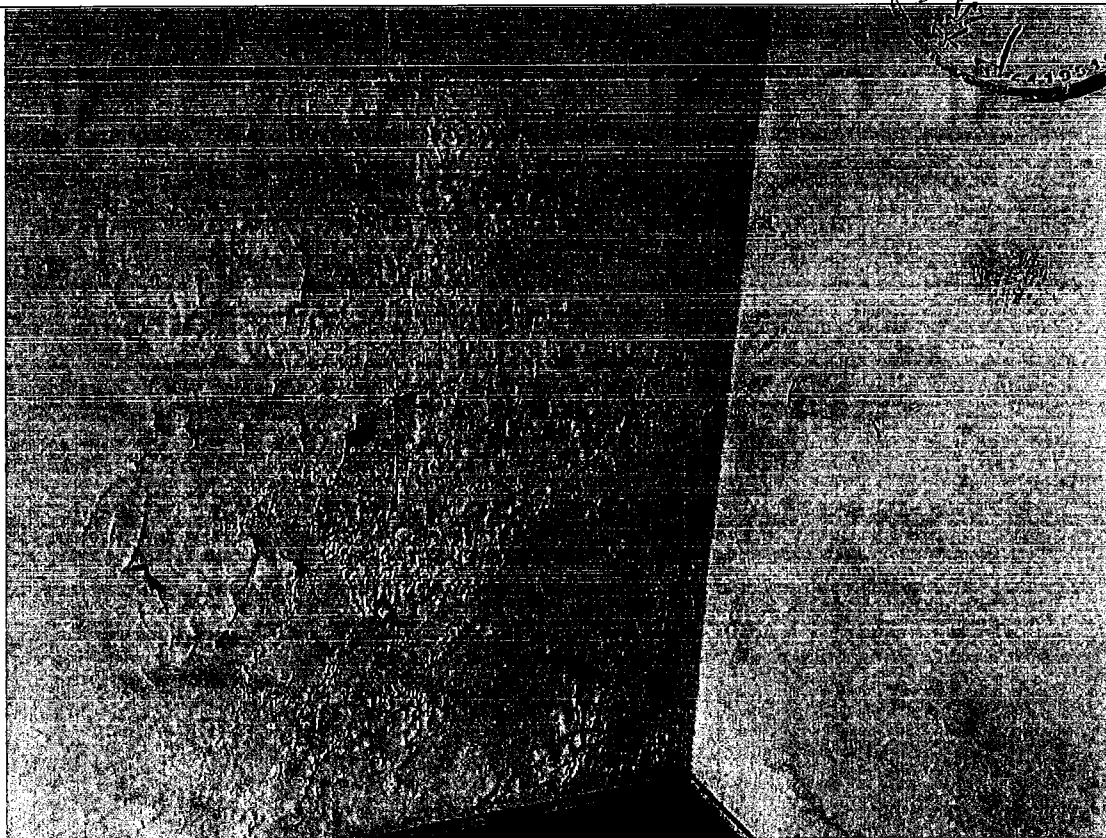
建筑物损坏照片

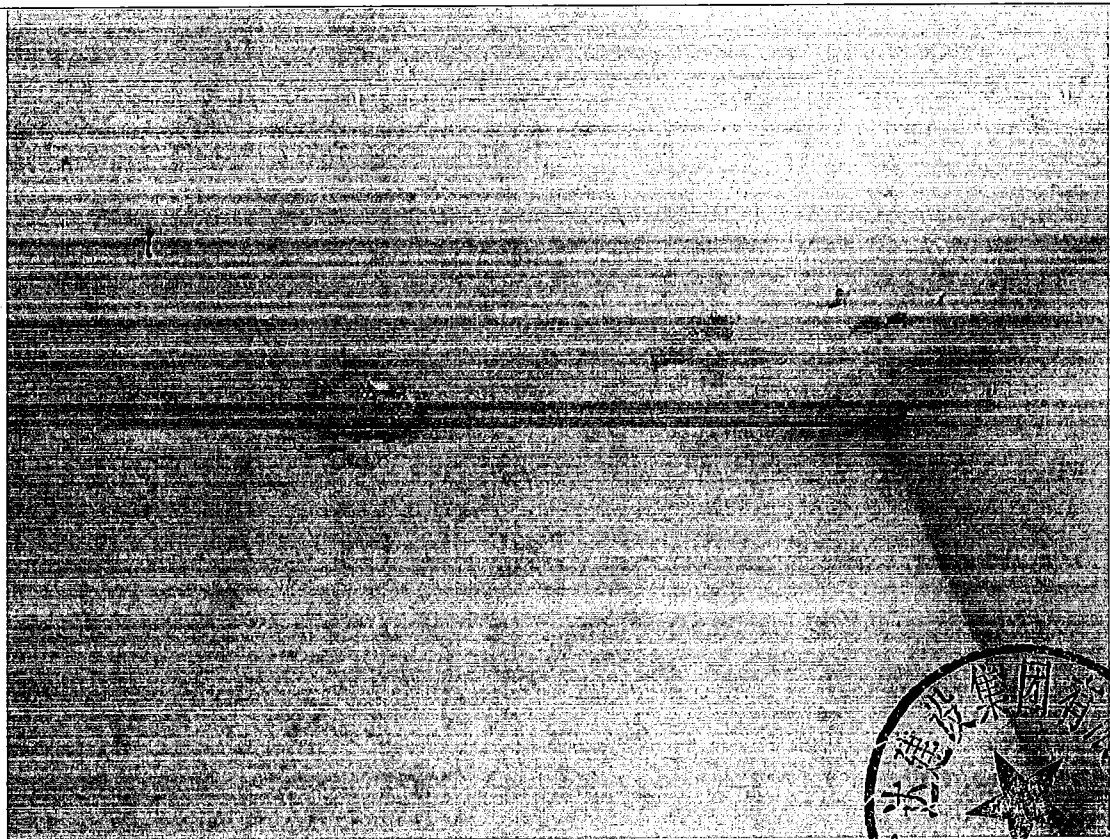
建筑物损坏照片

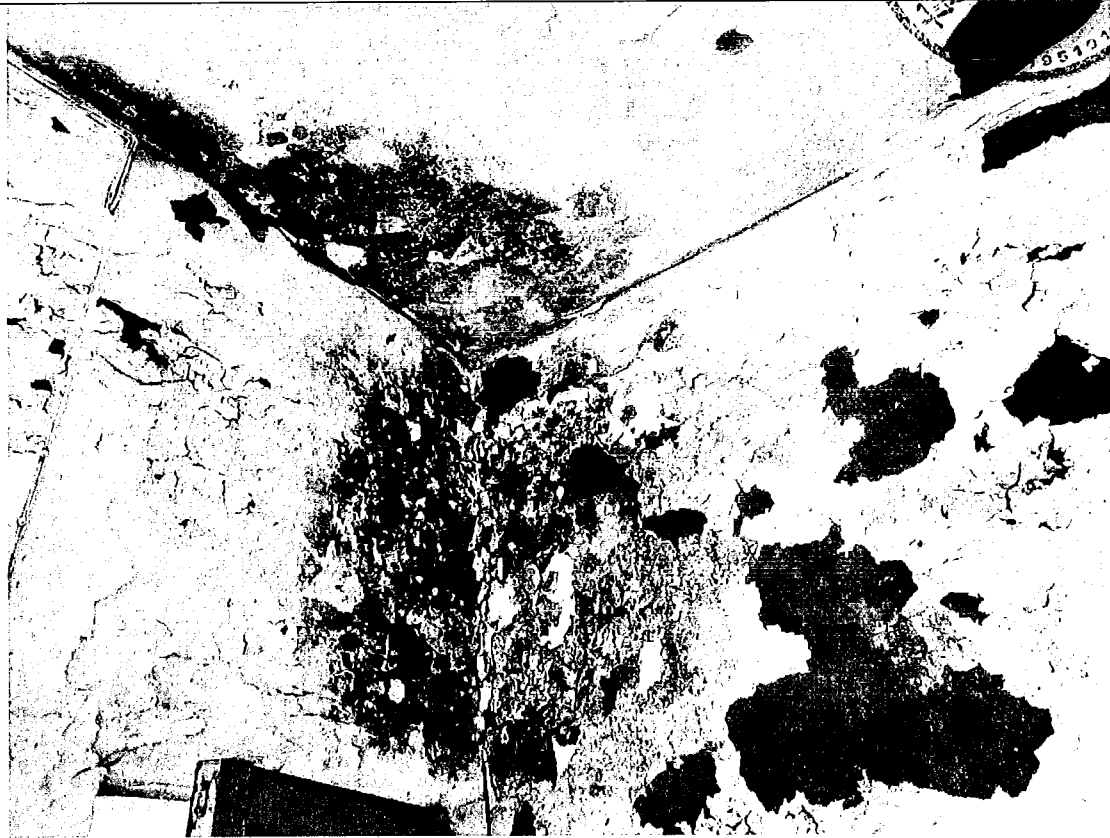
建筑物损坏照片

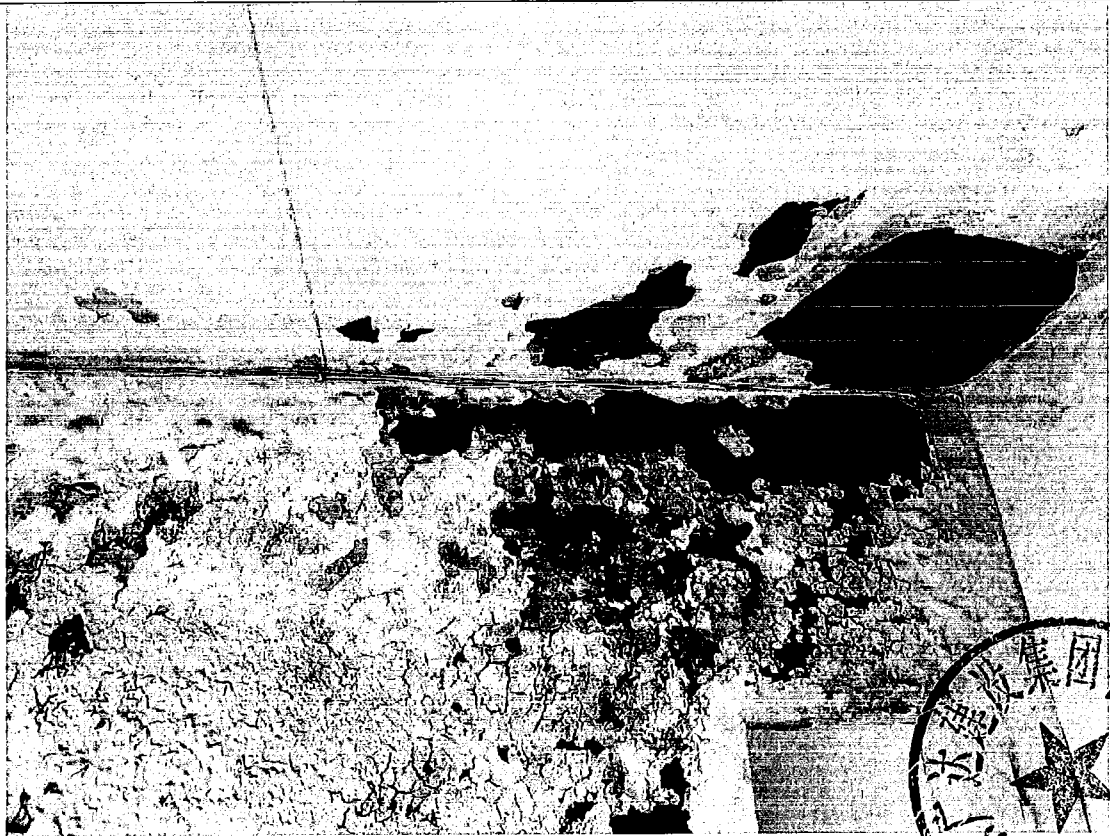
建筑物损坏照片

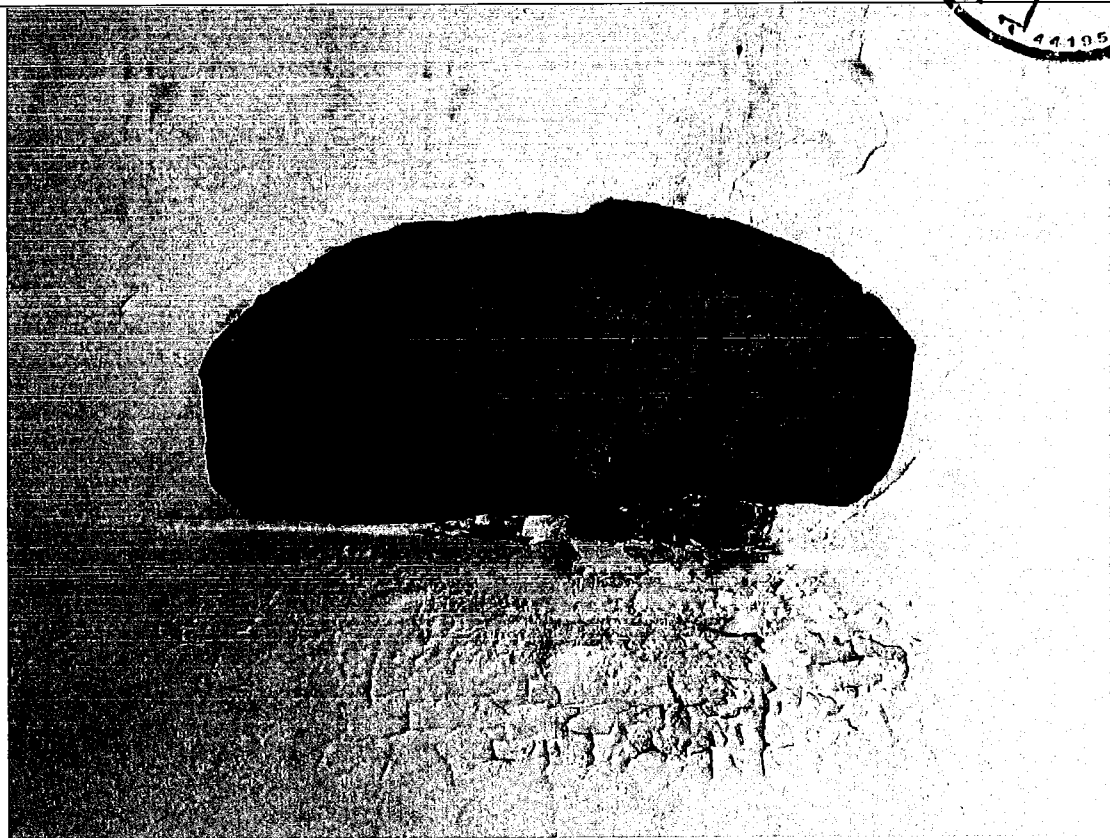
建筑物损坏照片

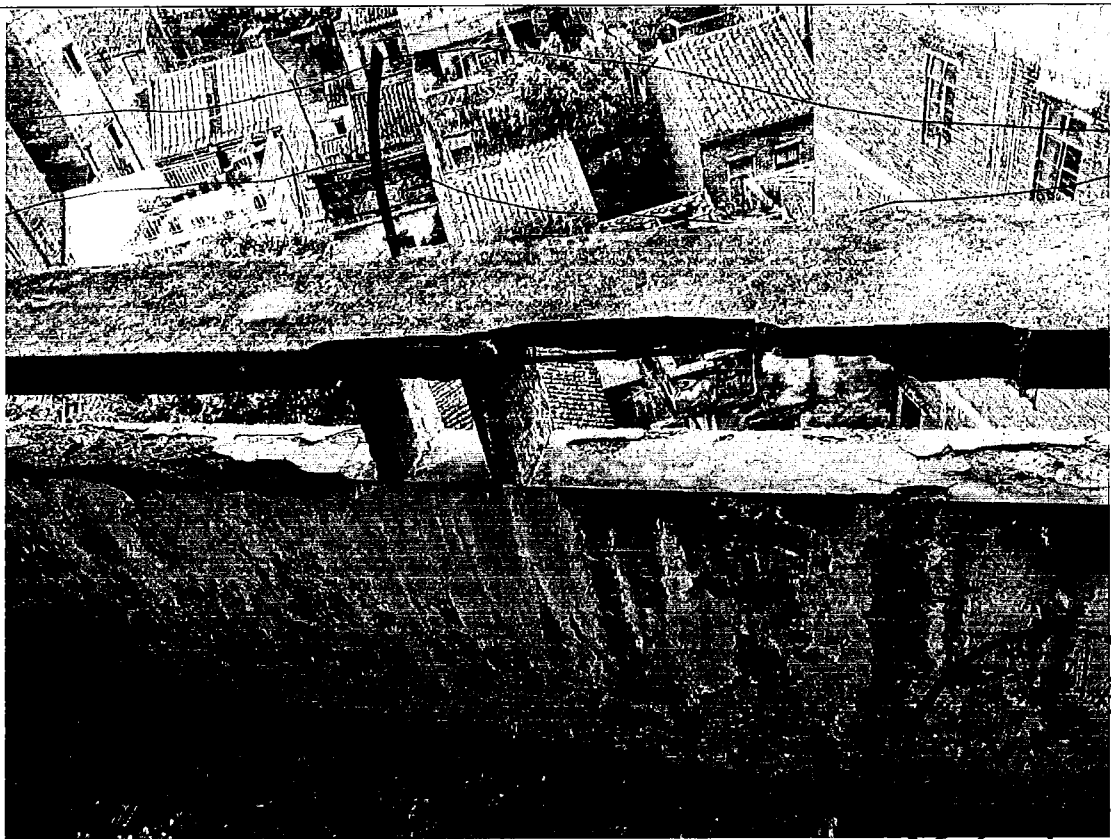
建筑物损坏照片

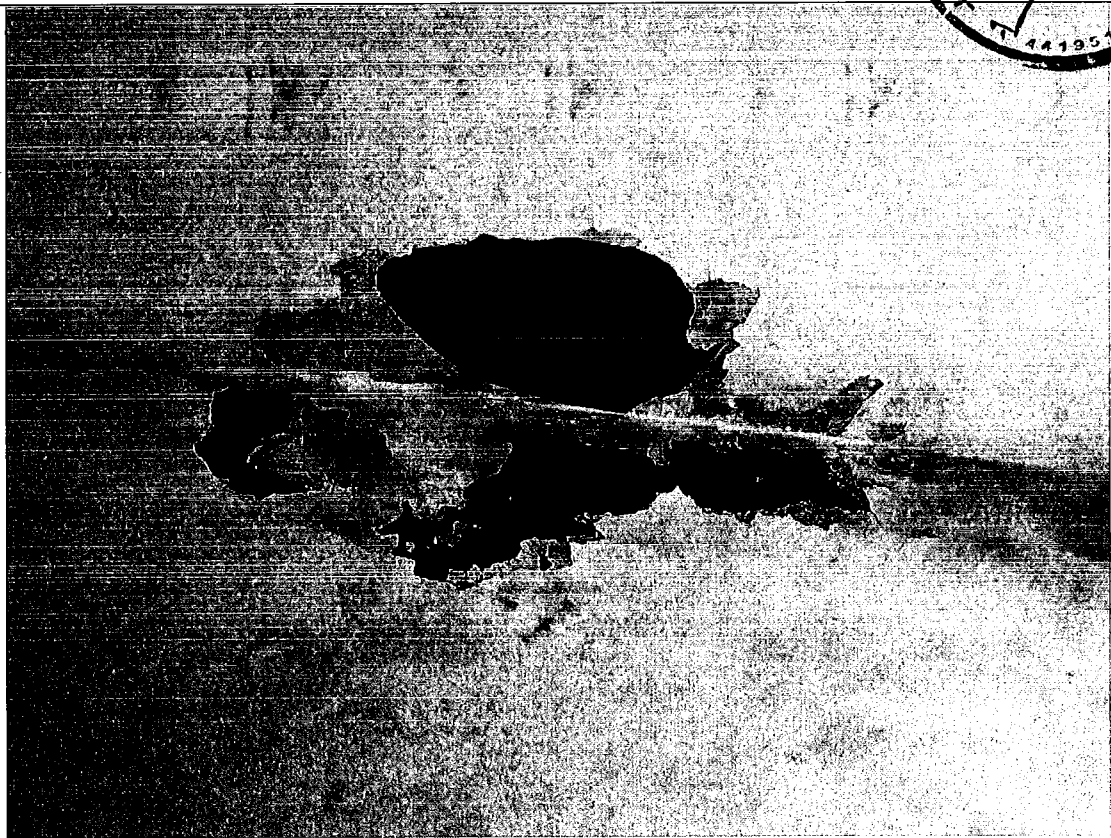
建筑物损坏照片

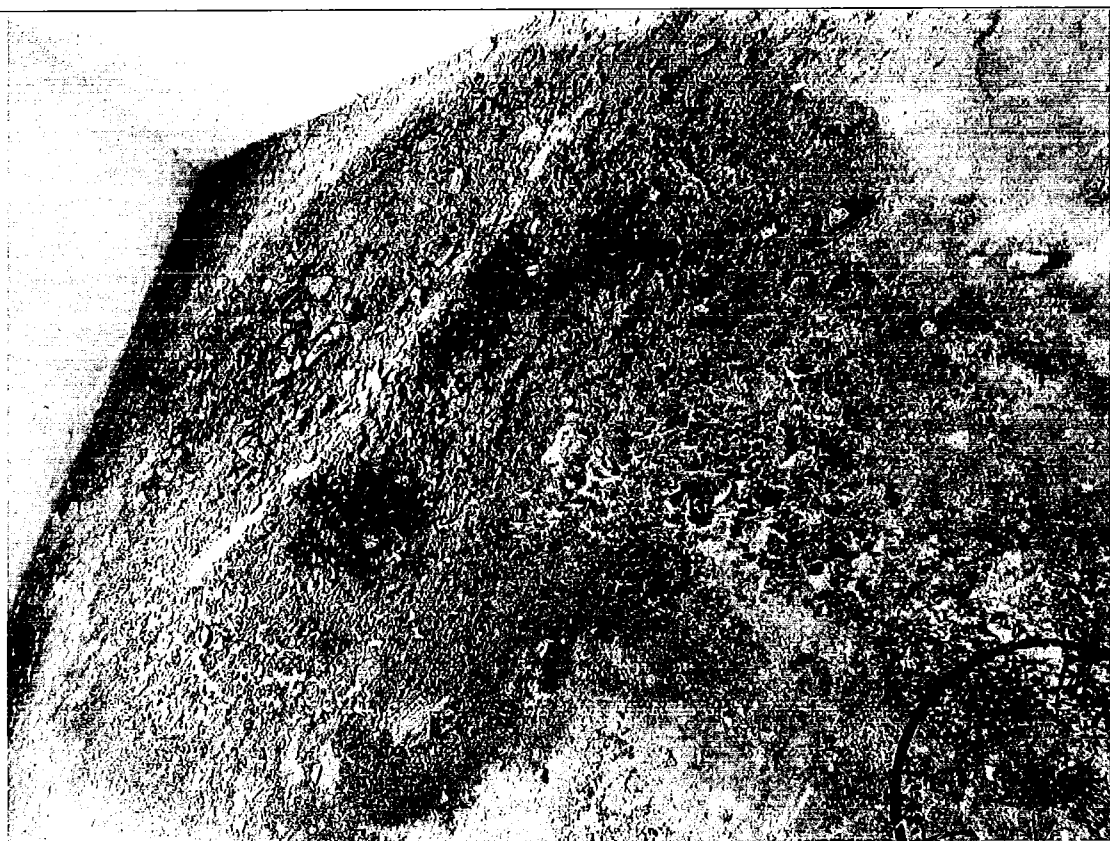
建筑物损坏照片

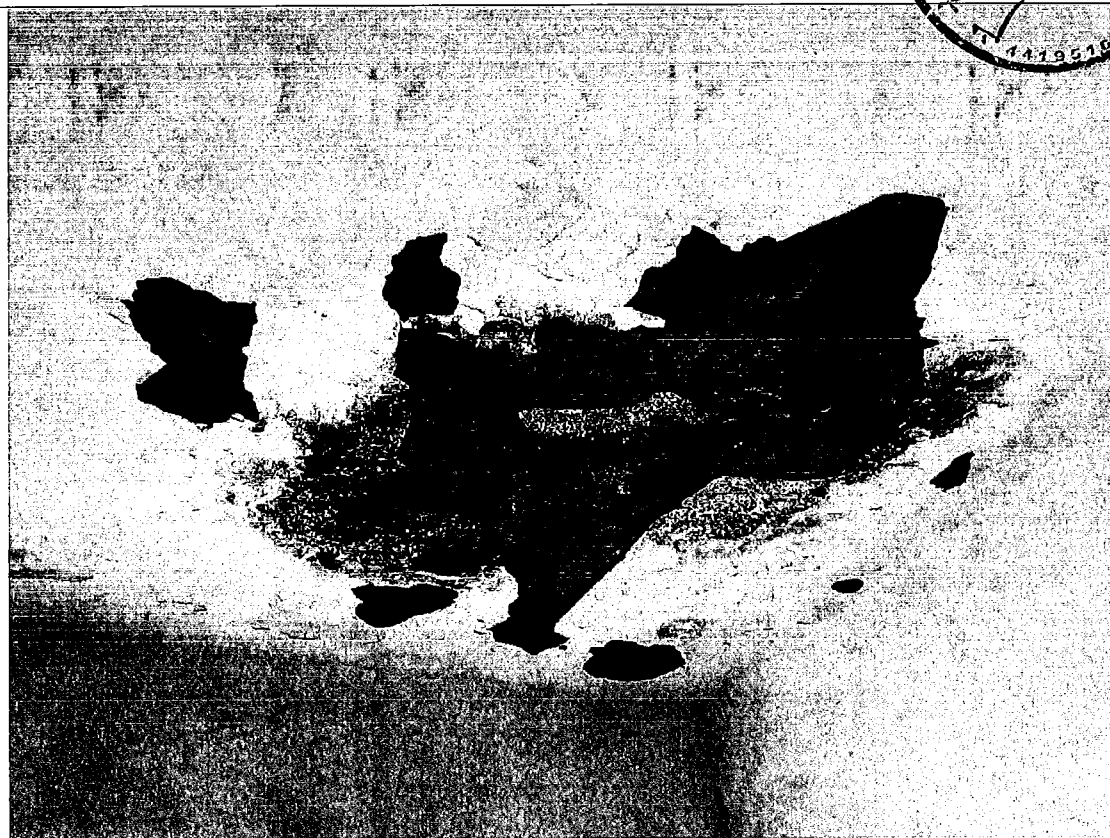
建筑物损坏照片

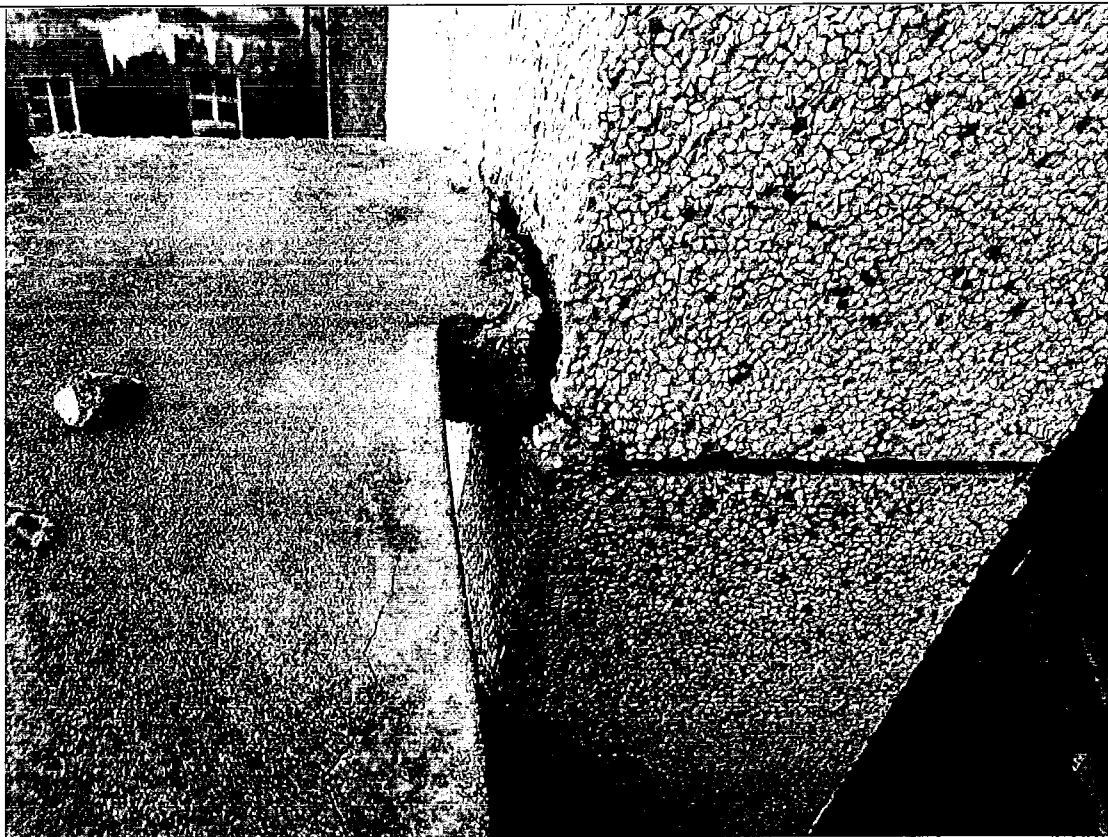
建筑物损坏照片

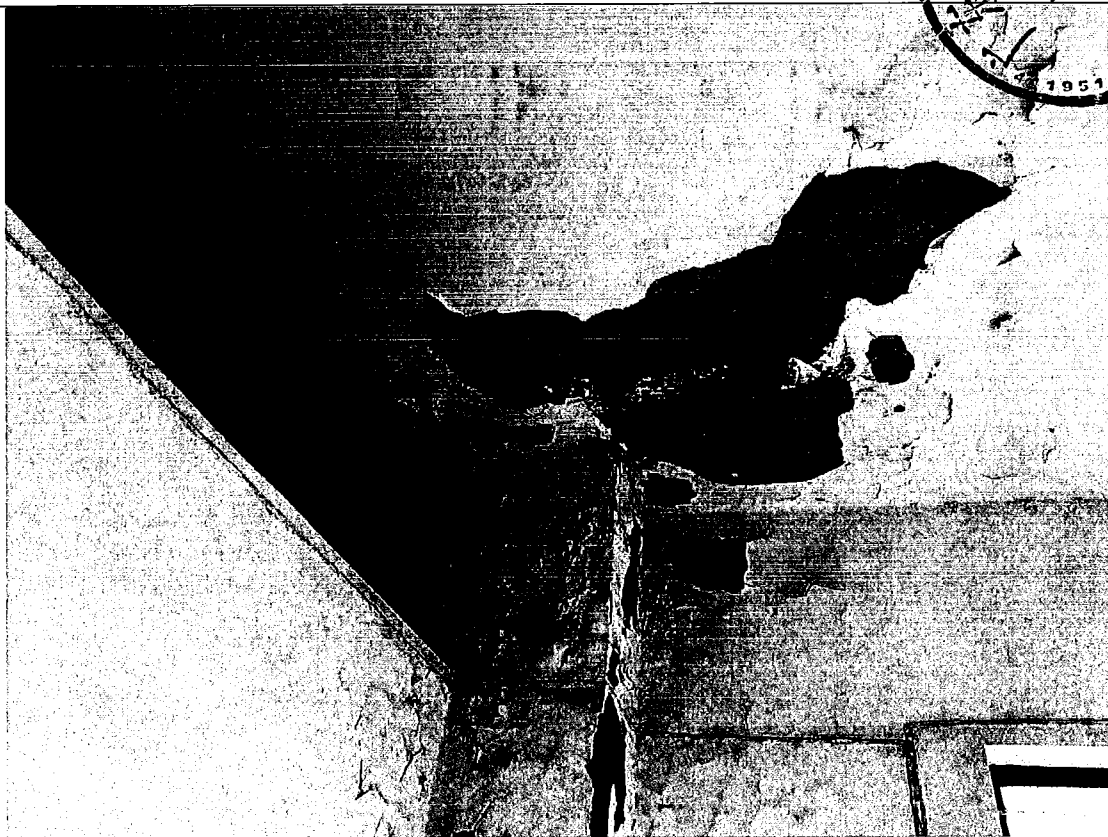
建筑物损坏照片

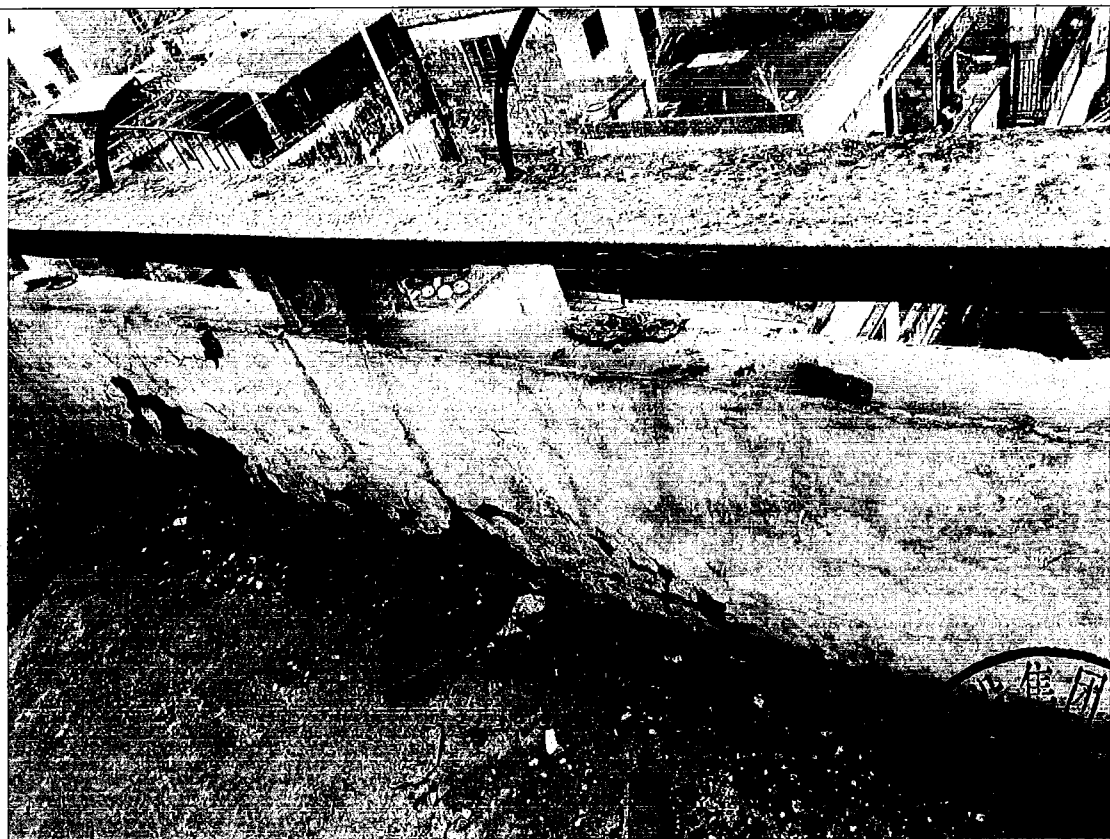
建筑物损坏照片

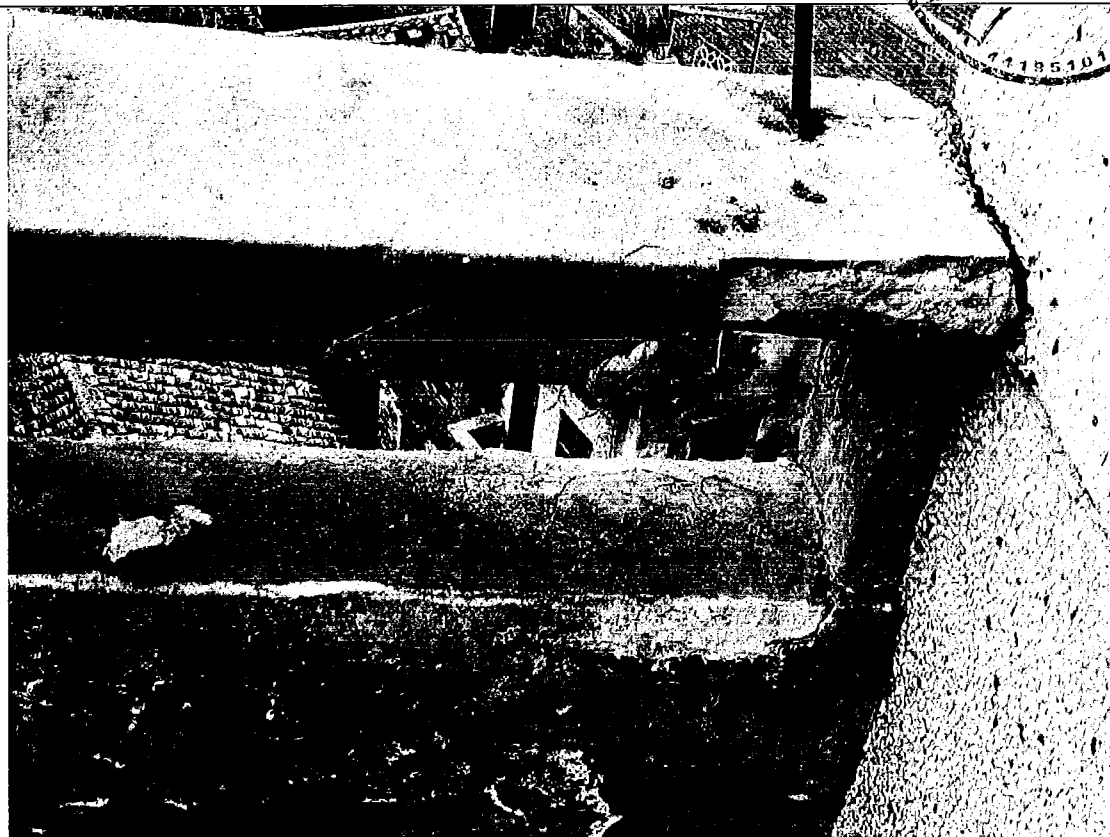
建筑物损坏照片

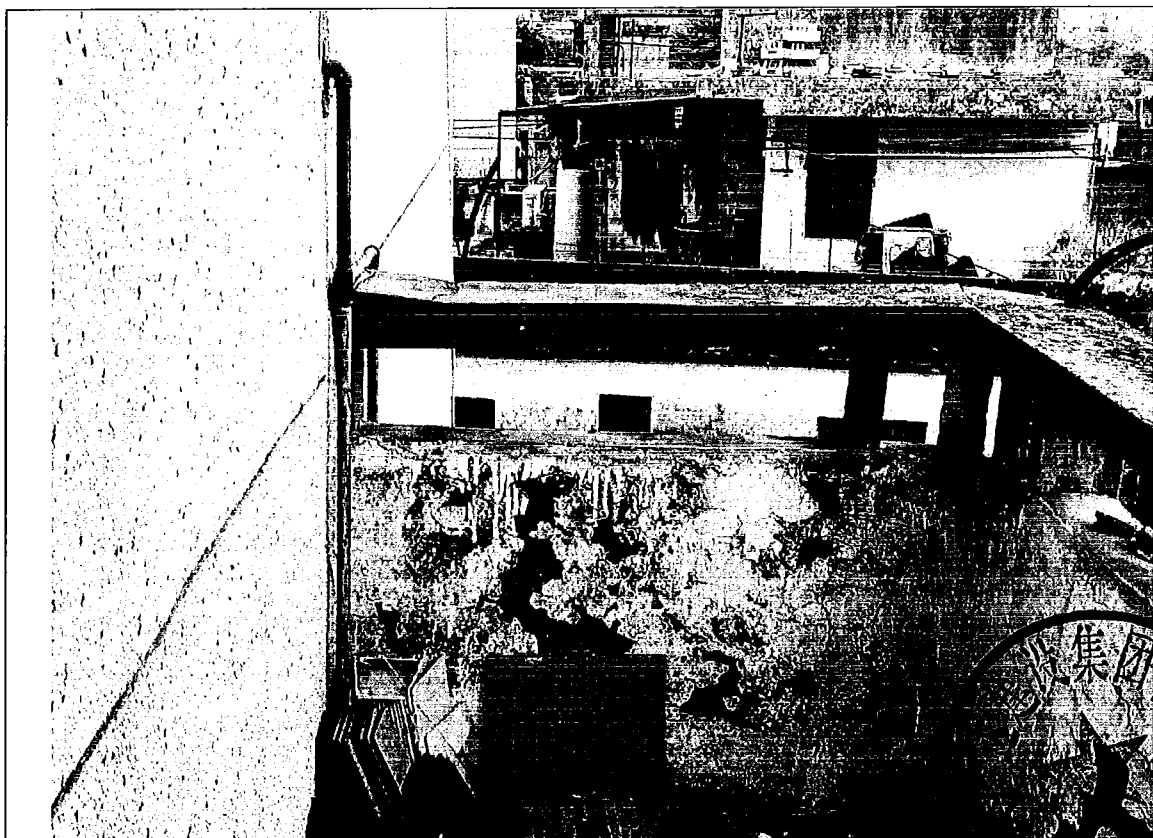
建筑物损坏照片

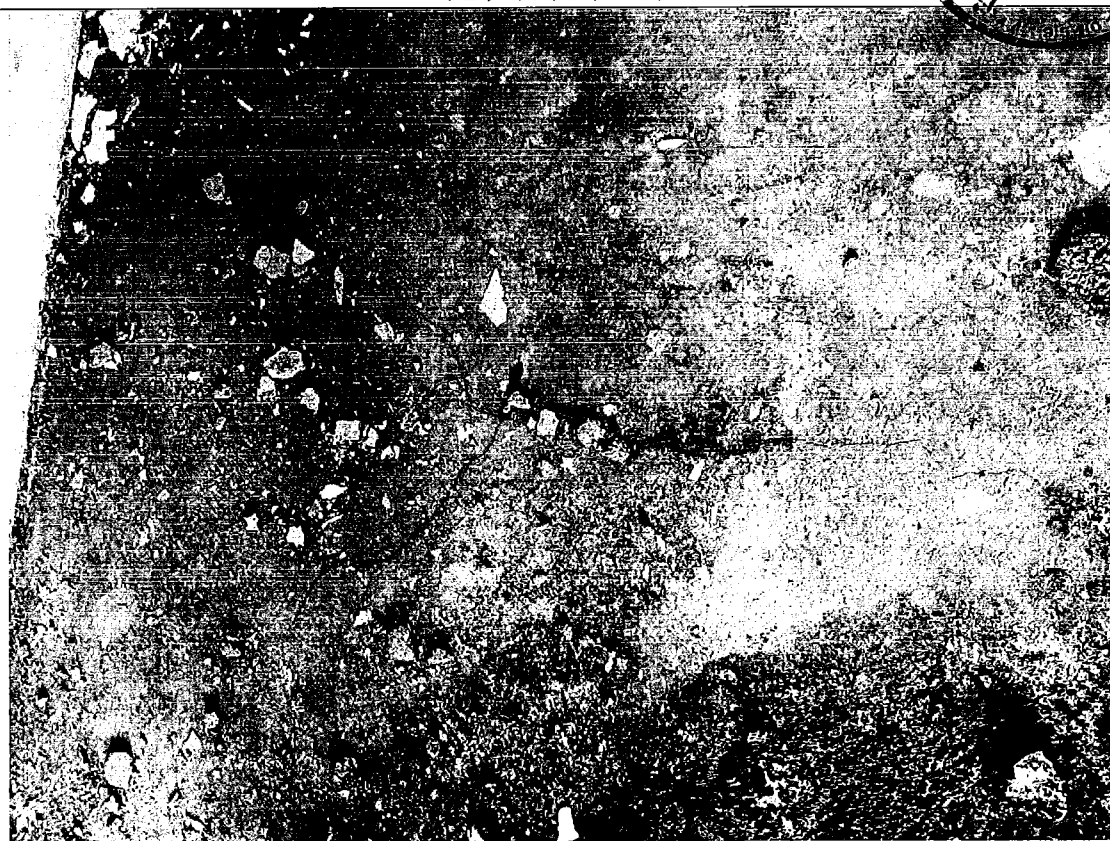
建筑物损坏照片

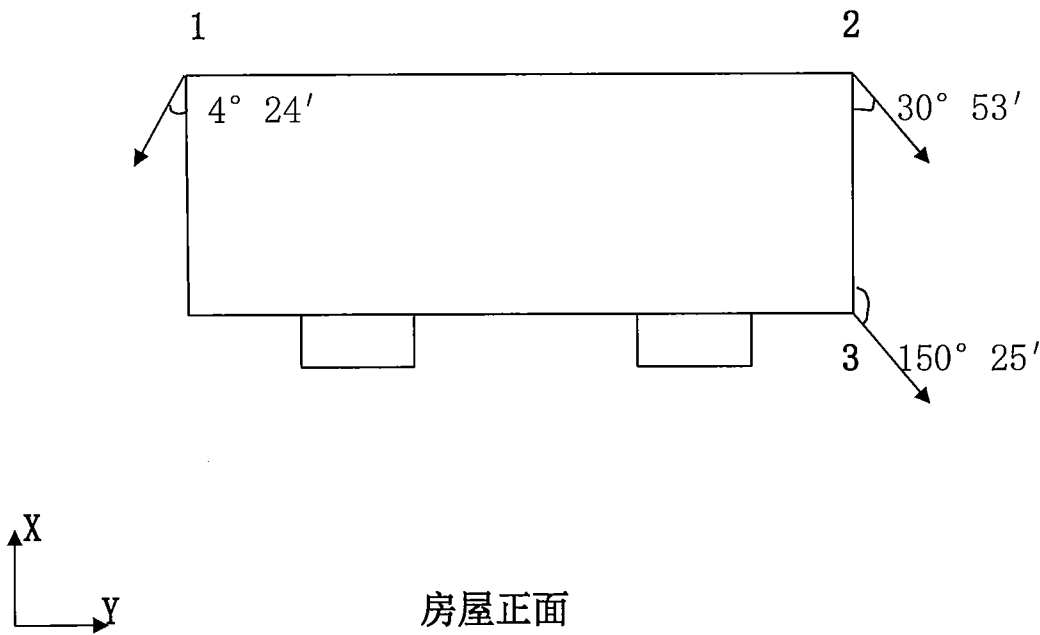
观测点位置示意图

测量点号	建筑物高度		偏移量 (mm)		偏移 比值	倾斜 量 (mm)	倾斜 度 (‰)
	起止高度 (m)	计算 高度 (m)					
1	0.4—19.6	19.2	A. X	117	1/164	117.3	6.11
			Y	9	1/2133		
2	0.8—19.8	19.0	X	107	1/178	124.7	6.56
			Y	64	1/297		
3	6.0—19.4	13.4	X	74	1/181	85.1	6.35
			Y	42	1/319		
			X				
			Y

图中箭头方向为测点顶部相对于底部的偏移方向
