房屋结构安全鉴定报告书

中粤鉴字【2023】ZY155 号

房屋名称：埗头路 13 号

报告编号：中粤鉴字 [2023] ZY155 号

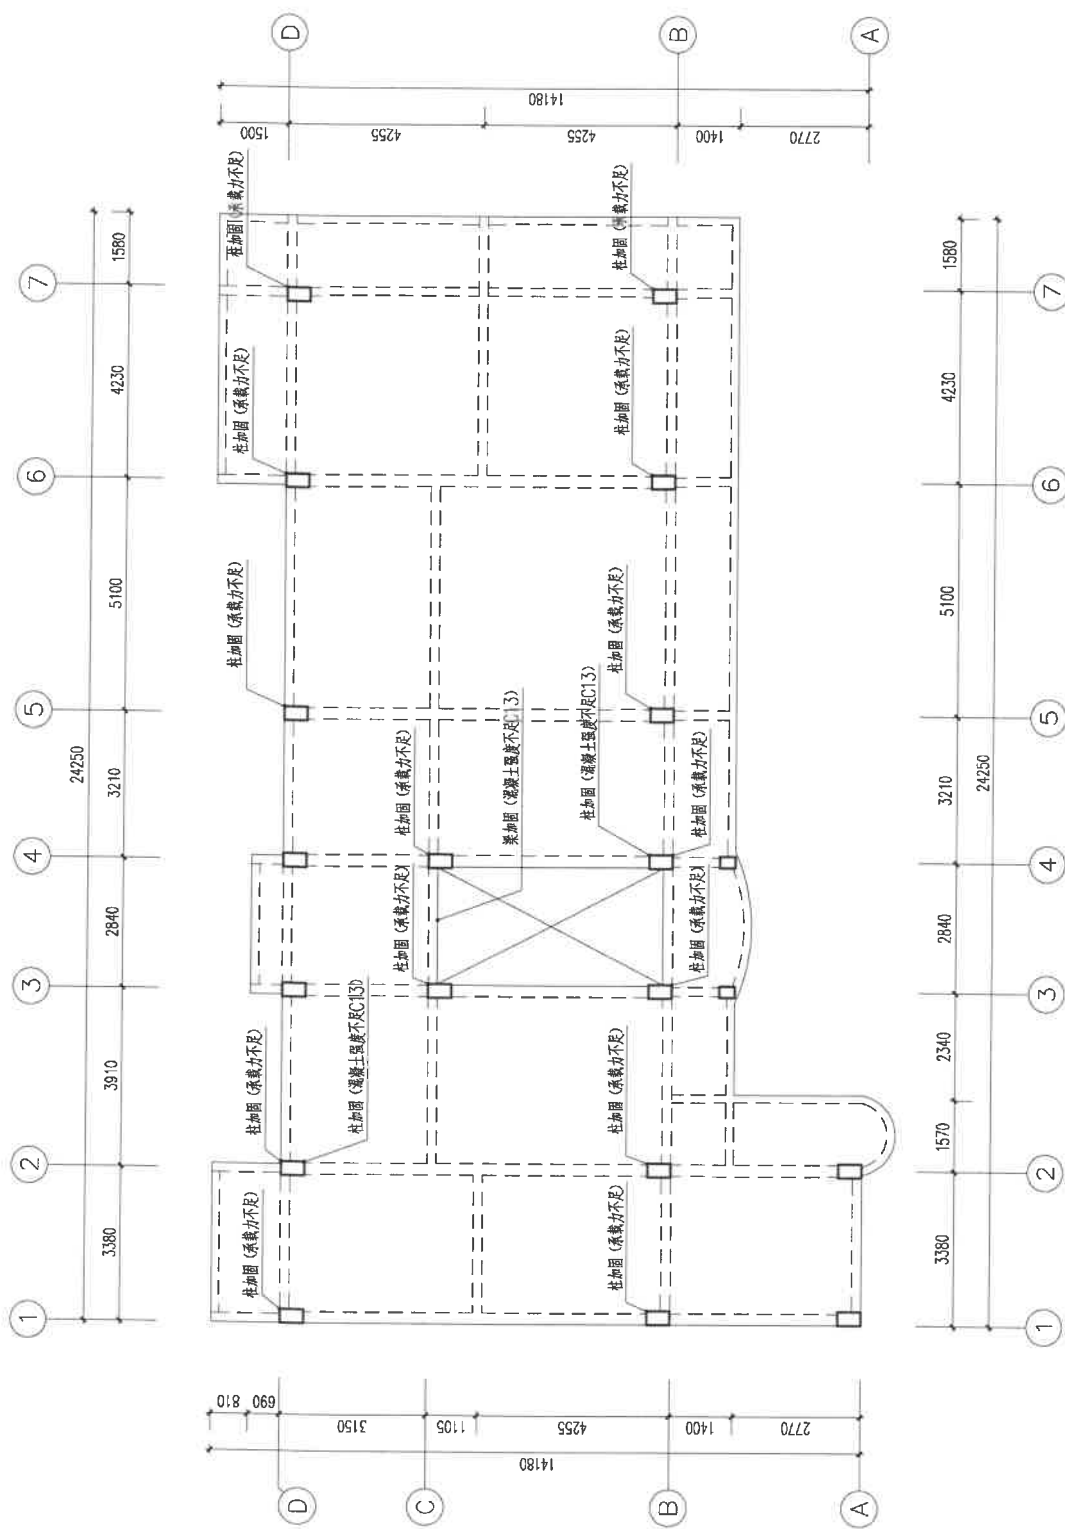
首层加固位置示意图

检测部位	所在楼层	构件位置	设计强度等级	实测强度 (MPa)	备注
柱	首层柱	4×B	/	11.8	加固处理
	首层柱	3×B	/	14.9	/
	二层柱	4×B	/	13.4	/
	首层柱	3×C	/	15.3	/
	首层柱	3×D	/	15.4	/
	首层柱	2×D	/	11.8	加固处理
	二层柱	3×B	/	13.0	/
	二层柱	2×B	/	17.3	/
	二层柱	6×B	/	19.3	/
	二层柱	5×D	/	12.2	加固处理
	三层柱	4×B	/	16.7	/
	三层柱	6×B	/	11.8	加固处理
	四层柱	2×B	/	9.5	加固处理
	四层柱	5×D	/	16.8	/
	五层柱	3×B	/	13.4	/
梁	二层梁	3×B-C	/	16.4	/
	二层梁	3-4×C	/	11.7	加固处理
	三层梁	3×B-C	/	18.8	/
	二层梁	2×C-D	/	18.7	/
	三层梁	2×B-C	/	16.0	/
	三层梁	4×B-C	/	13.6	/
	四层梁	4×B-C	/	17.7	/
	四层梁	3×B-C	/	18.7	/

验算 构件	构件的实测配筋		安全验算的需要配筋			承载力鉴定系数	结论
	横向钢筋 A_{sx} (mm^2)	纵向钢筋 A_{sy} (mm^2)	横向钢筋 A_{sx} (mm^2)	纵向钢筋 A_{sy} (mm^2)	轴压比		
首层柱 3×B	/	628	/	1000	0.92	< 0.95	不满足结构 安全要求
首层柱 4×C	628	/	1000	/	1.08	< 0.95	不满足结构 安全要求
二层柱 2×B	/	628	/	1300	1.14	< 0.95	不满足结构 安全要求
三层柱 4×B	628	/	/	400	0.49	> 1.0	满足结构 安全要求
框架柱承载力验算结论							
框架柱承载力验算结果表明：在既有荷载作用下，该建筑物部分框架柱的承载力不满足结构安全使用要求。

1、对不满足结构安全要求的砼构件进行加固处理，需进行加固处理构件具体位置见附件四。

2、结构加固补强应由具备相应资质的单位按照相关规范要求进行设计及施工。
