房屋结构安全鉴定报告书

中粤鉴字【2023】ZY155 号

房屋名称：埗头路 13 号

报告编号：中粤鉴字 [2023] ZY155 号

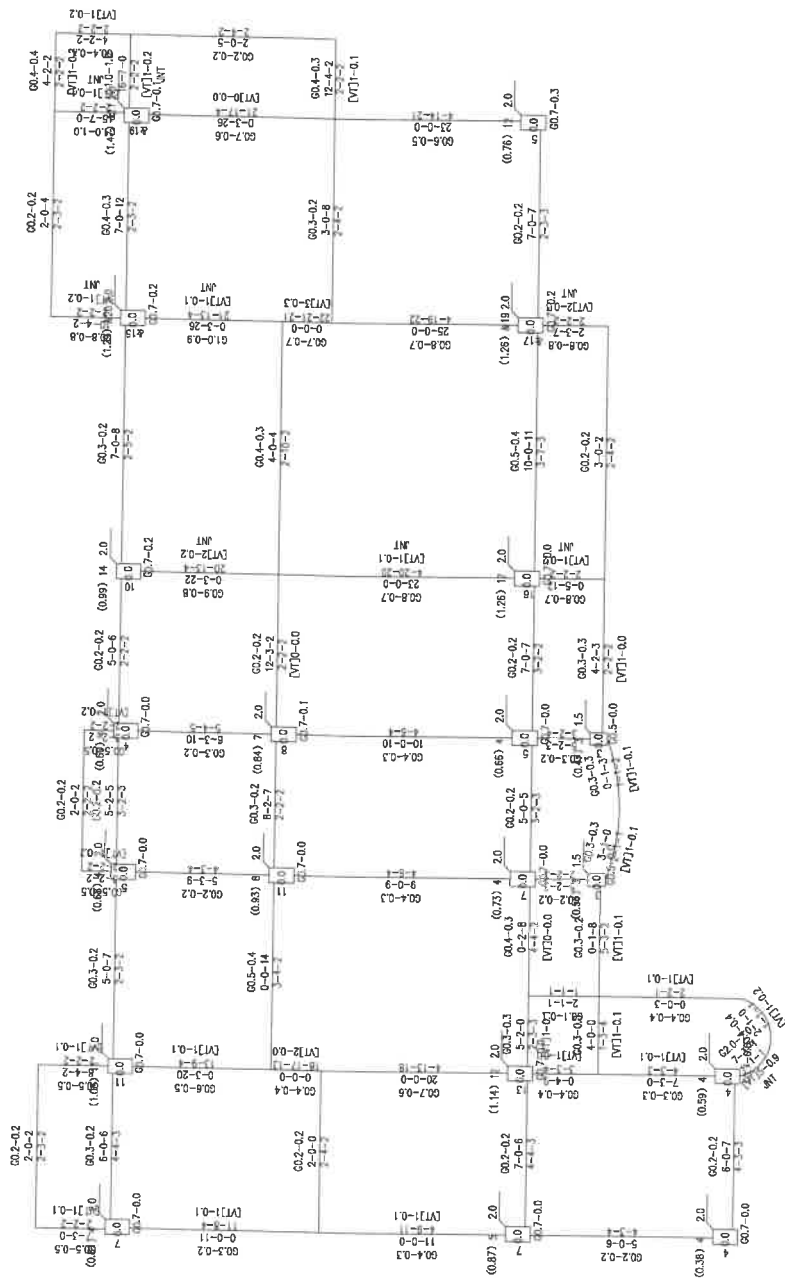
第2层混凝土构件配筋及钢构件应力比、下翼缘稳定验算应力简图(单位 cm*cm)

2. 通过现场勘查，主体结构的柱、梁、板等构件未能发现明显裂缝和变形，结构构造基本上满足使用要求；复核结果表明主体结构的部分构件承载力不满足结构安全使用要求，该子单元安全性符合《民用建筑可靠性鉴定标准》GB50292-2015 对 C_u级的要求。

超限类别: JNT --- 剪扭超限

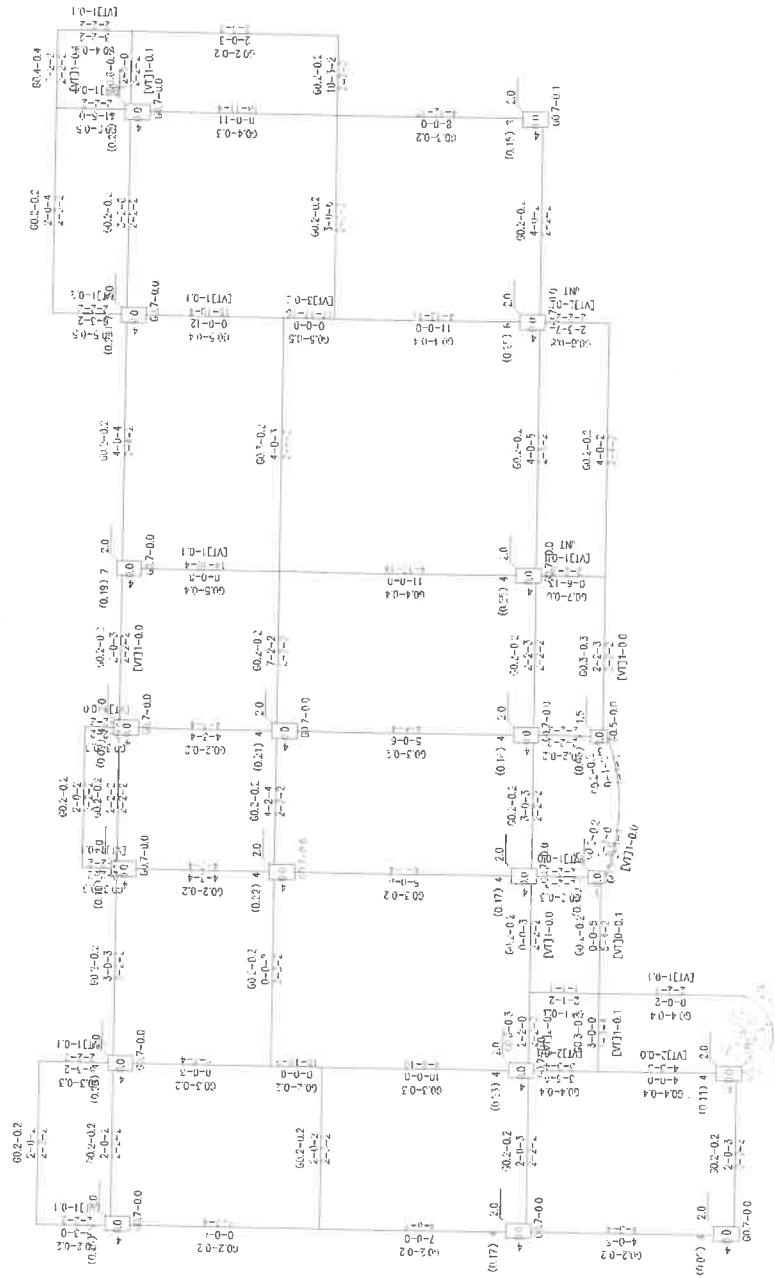
第5层混凝土构件配筋及构件应力比、下翼缘稳定验算应力简图(单位 cm^3/cm)

超限类型: JNT --- 剪扭超限
