莞城水仙庙 17 号房屋

房屋结构安全鉴定报告书

广达鉴字【2020】18033 号

房屋结构安全鉴定报告

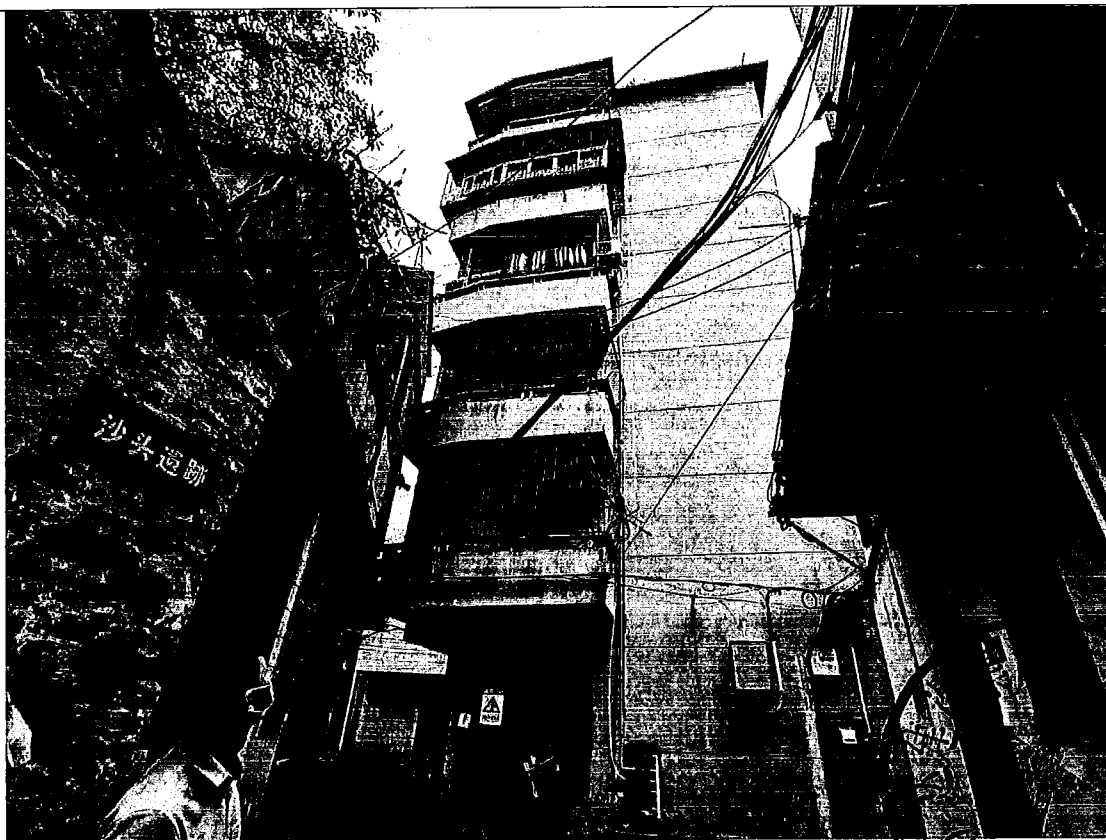
建筑外景照片

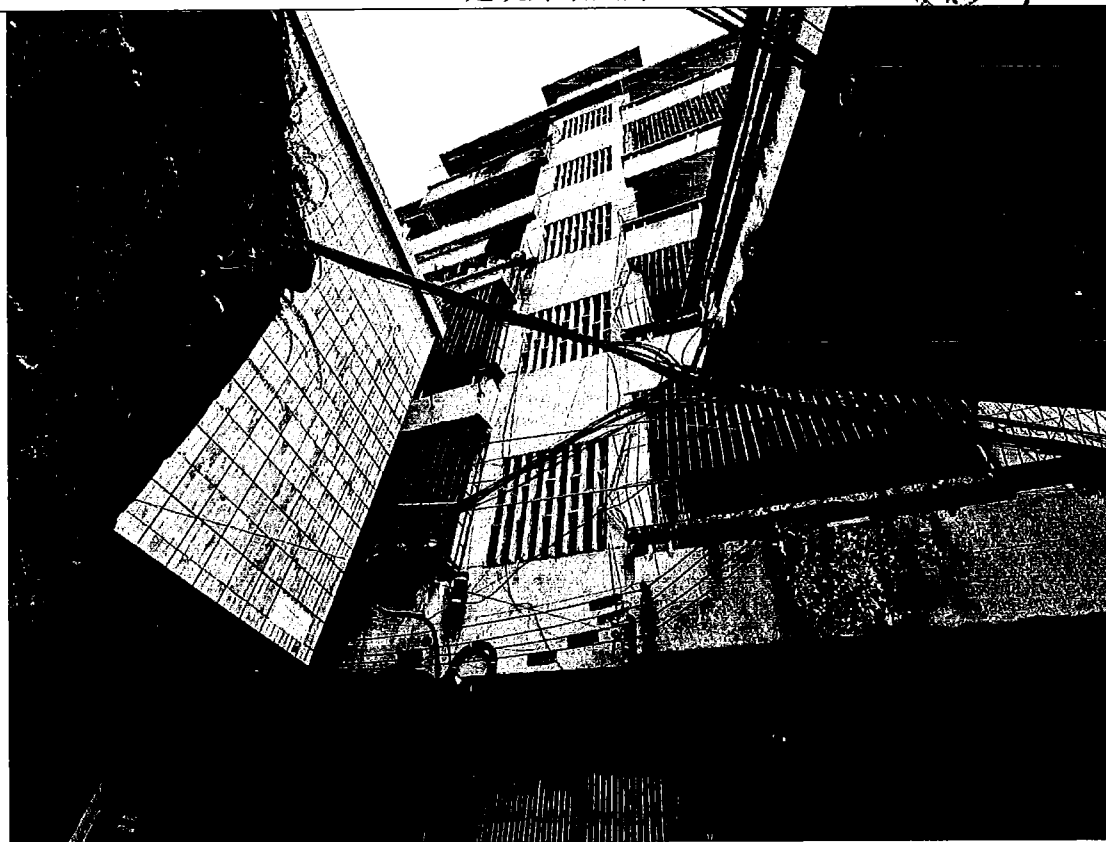
建筑外景照片

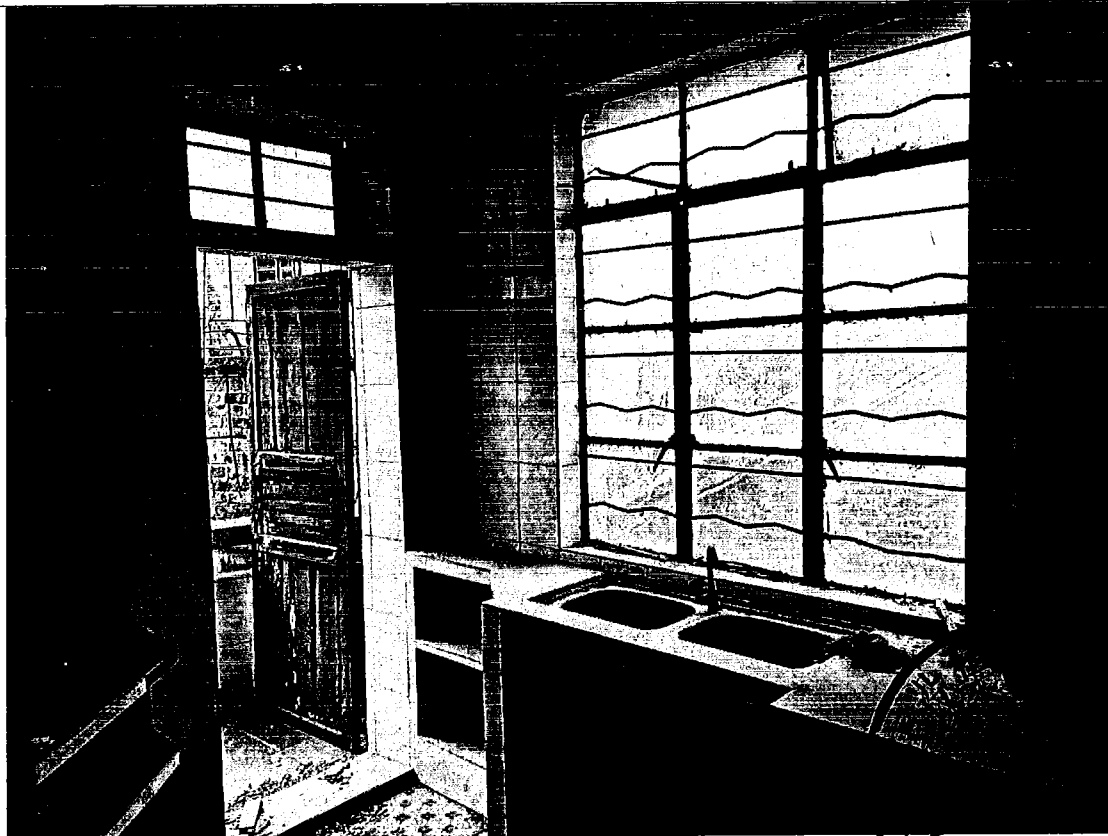
建筑内景照片

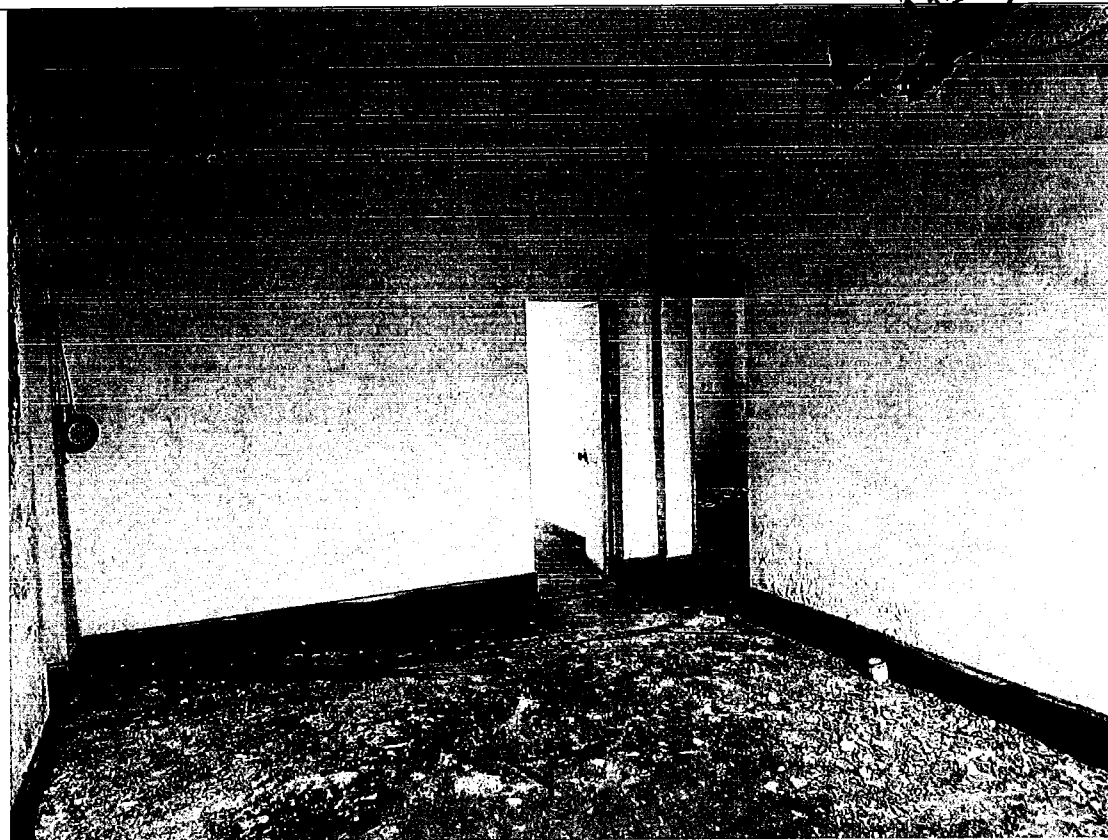
建筑内景照片
